Rapport d'inspection CHSCT

Agence concernée: Mulhouse Verriers

Date de l'inspection : 10/02/2015

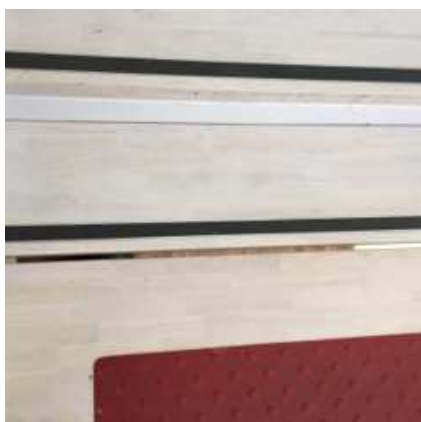
L'escalier

Constats ou alertes du CHSCT	Réponses de la Direction & actions envisagées	Échéances
<p>de chute.</p> <ul style="list-style-type: none"> • De plus, l'escalier ne semble pas fini, des cartons traînent encore (cf photo) et représente là aussi des risques de chute. • L'ascenseur n'est toujours pas en service 4 mois après l'ouverture. Des agents à mobilité réduite travaillent sur ce site, il serait donc plus qu'important de régler ce problème. • Les agents ont également alerté les élus sur les marches de l'escalier extérieur qui deviennent particulièrement glissantes en hiver, malgré le se de déneigement. • L'agence n'est pas encore signalée par des panneaux routiers. La sortie des abords (derrière l'agence), aménagés par le propriétaire, semble problématique et représente un risque de collision. Autour de l'agence, il n'existe pas d'éclairage public, les agents se retrouvent donc dans le noir en automne et hiver pour partir du local vélo ou rejoindre leur véhicule. Quand est-ce que la mairie de Mulhouse aménagera cette rue ? • Les élus se sont posés la question de ces câbles suspendus devant l'agence (cf photo). Cela ne représente-t-il pas un risque pour la sécurité ? 	<p>L'ELD attend la mise en service de l'ascenseur pour évacuer les cartons.</p> <p>L'ascenseur est en fonction depuis le 10/04/15.</p> <p>Il n'y a malheureusement pas d'autres solutions possibles en dehors du sel de déneigement. Il s'agit, en effet, de marches en pierres.</p> <p>Nous n'avons aucun retour de la Ville de Mulhouse à ce sujet, malgré une réunion précédemment organisée dans leurs locaux. Un courrier de relance leur est adressé.</p> <p>Ces câbles sont des câbles France Télécom alimentant l'ensemble du quartier. Ils seront enterrés par France Télécom par la suite.</p>

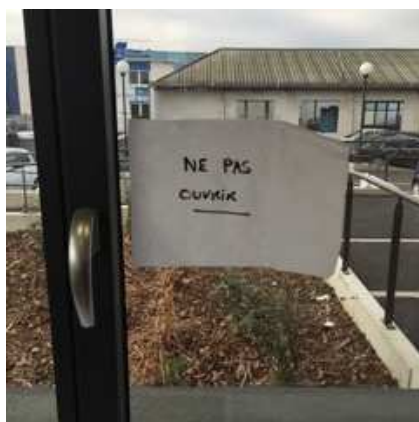
Le problème des fenêtres

Constats ou alertes du CHSCT	Réponses de la Direction & actions envisagées	Échéances
Conditions de travail	<ul style="list-style-type: none"> Concernant le parking, la maison attenante n'était toujours pas rasée. Quand cela sera fait, est-ce que le parking, construit à la place, sera dédié aux salariés de Pôle emploi ? Cela réglerait une partie du problème du parking des agents. 	Le propriétaire est en attente du permis de démolir.	3 mois
	<ul style="list-style-type: none"> Le local vélo s'en tient au strict minimum (cf photo). Pas d'emplacement pour faire tenir les vélos ou les accrocher. Le local est aussi un local poubelle. Ne serait-il pas possible de mieux l'aménager ? 	Des arceaux à vélo sont commandés et seront installés dans le local vélo.	15/05/15
	<ul style="list-style-type: none"> Certaines fenêtres connaissent des problèmes (fêlures, difficultés d'ouverture) tout comme leurs encadrements qui laisse passer l'air froid et provoque des sifflements les jours de vent. L'isolation thermique laisse franchement à désirer, la porte-fenêtre du bureau 18 au premier étage en est un des exemples les plus édifiants. Les élus attendent des mesures correctives rapides pour remédier à ce problème. 	Le remplacement de fenêtres est prévu par le propriétaire. Un teste d'étanchéité a été réalisé, aucun problème à signaler.

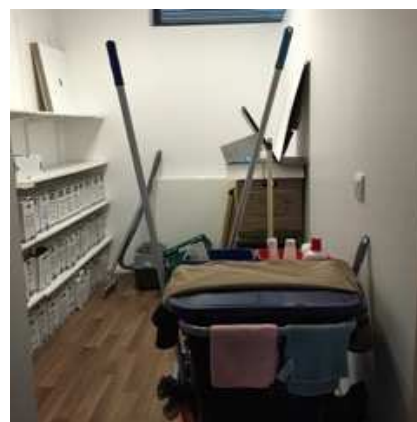
Les archives et le local ménage RDC

Constats ou alertes du CHSCT	Réponses de la Direction & actions envisagées	Échéances
Hygiène	<ul style="list-style-type: none">Le matériel de la femme de ménage est stocké au rez-de-chaussée dans le local archives (cf photo). N'y-a-t-il pas d'autres solutions possibles de rangement ?L'agence est globalement propre.	<p>En dehors du sous sol, les locaux ne permettent pas d'autre lieu. Il faudrait voir avec la femme de ménage si elle peut le mettre au sous sol et le récupérer.</p>
